# Inspections of the Wooden Piles Driven in About 30 Years

## 福井大学教育学部 2 号館及び工学部 応用物理学科棟基礎ぐい調査報告

Inspections of the Wooden Piles Driven in About 30 Years  
Ago for Some Buildings in Fukui University

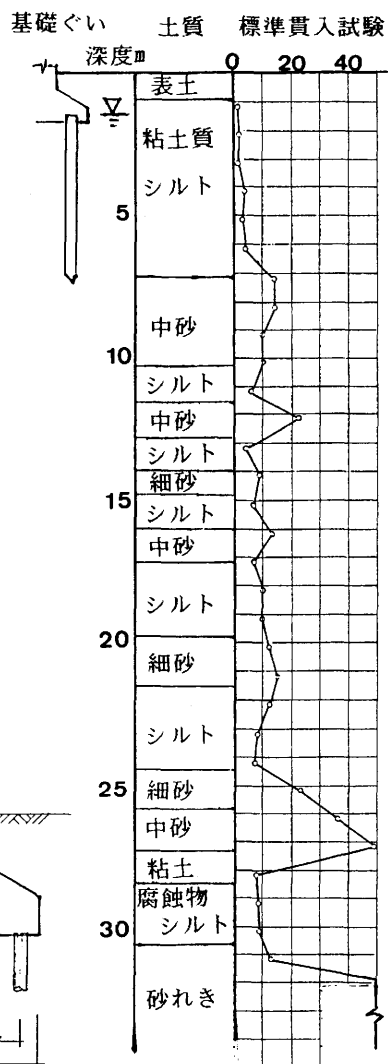
図2 土質柱状図

地下水位は意外と高く深度約1mであった。この地下水位はプール施工時(昭41)及び教育学部1号館施工時(昭43)と殆ど変わっていない。従って木ぐいは全長にわたり, 大体常時水浸りであったと推定される。

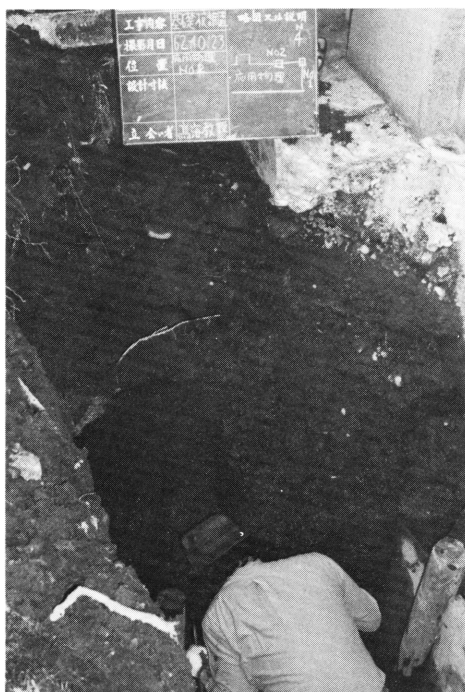
(左) 写真1 掘削現場(地点4)

掘削はバックホーで行ない, 深度約2.3m(基礎版下約0.8m)まで掘削した。(写真1)

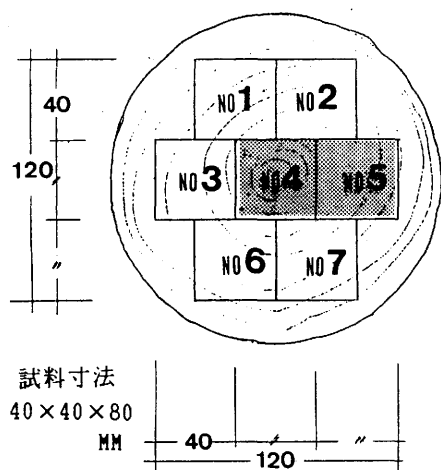
図4 資料採取位置(左)と圧縮強度(上)

アミ目部の強度が低い

各部位採取の試料には、多少の変動はあるが、図4には各部位共に4個の試料の平均値を示す。これによると心材に当たる部位の試料(No.4)の強度が他の辺材部のものより目立って低いのが分かる。次いでNo.5の部位のものが低い。

この強度分布のあり方が木ぐいとして使用されはじめてからのものか、それともこの材の最初からのものであったかは定かではない。しかし、このことは遺跡発掘において掘立柱の柱痕頭部が鉛筆の先端のように尖って出てくると余り一致しないように思われる。能登半島の眞脇遺跡などでは径の大きな木材を縦に二分割し、その心材部を抉り取って半月状にしたものを掘立柱として使用しているが上記のことと関連があるのだろうか。
