# 福井水害後 1 年

One year after the Fukui Flood Disaster (2004/ 7 /18)

服部 勇<sup>1)</sup>  
(福井大学教育地域科学部地域環境講座)

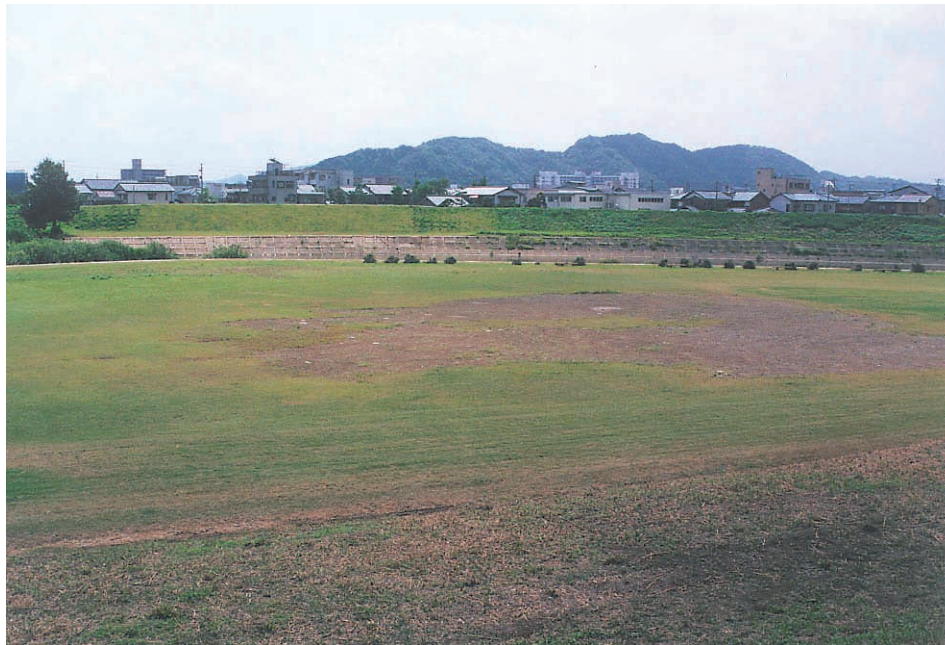
写真1: 復旧なった足羽川破堤現場。対岸の黄緑色の部分が破堤現場。手前の河川敷公園には、剥がれた芝の跡が残っている。

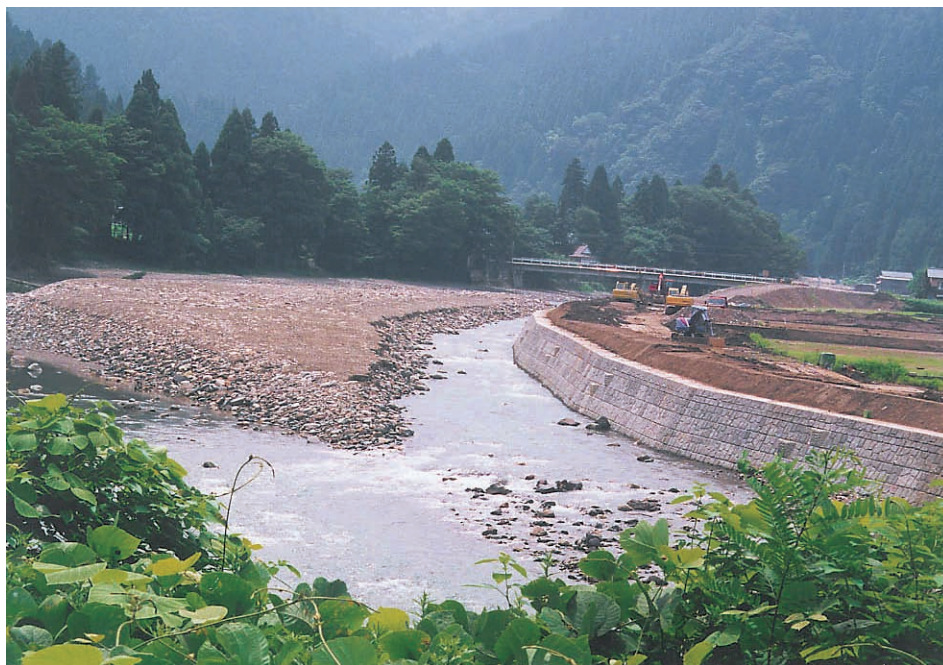
豪雨時に大量の土砂が山地から吐き出され、足羽川に流れ込んだ。足羽川に流れ込んだ土砂は、浸食、運搬、堆積を繰り返しながら、下流に移動していったが、一部は中流部に堆積したまま残された。足羽川は、全体として見てみると、平衡河川になっていたと思われる。そのため、今回の豪雨でトータルで浸食を受けた部分には今後土砂が堆積し、堆積した部分は浸食を受ける。福井市中心部では、

足羽川河床を2 m程掘削する計画になっている。河床が2 m低くなれば、その分を補うように、上流から土砂が流入する。少し長いスパンで見れば、最終的な平衡に達するまで、土砂が下流へ下流へと移動していく。

写真2：折立地区の足羽川。河川の復旧はほぼ完了しているが、河川内に残された砂礫は、今後下流へと流れていく。

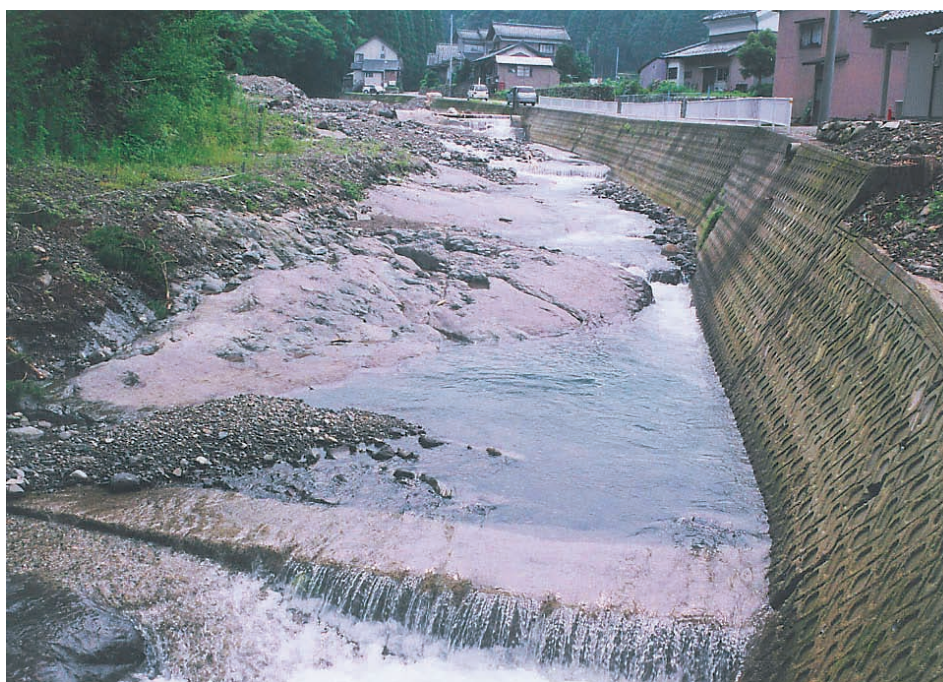
写真3：浄教寺地区の一乗谷川。水害前は土砂に埋まっていた河川岩盤が現在は露出している。今後上流から流れてくる土石により再度埋没するかも知れない。

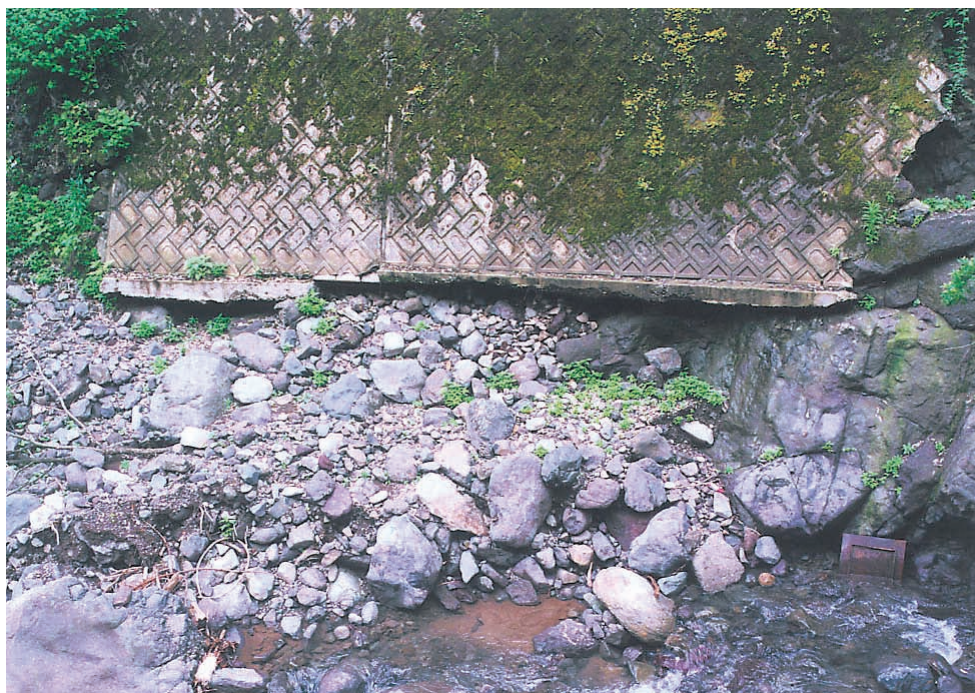
足羽川下流部で河床が2 m低くなると、やがて中・上流部でも2 m河床が低くなる。中流部では、足羽川の両岸には護岸壁が設置されている場合が多い。護岸壁が岩盤上に設置されている場合は問題ないが、護岸壁の下部が土砂であると、その部分はやがて流出し、護岸壁が浮き上がった状態になり、護岸壁の崩落の原因となる。このことを防ぐには、土石流下防止の堰堤の設置が有効である。

写真4：河床の土石が流出し、浮き上がった護岸壁（浄教寺地区）。今後も土砂が運び去れることにより、あちらこちらでこのような護岸壁の浮き上がりが発生するであろう。

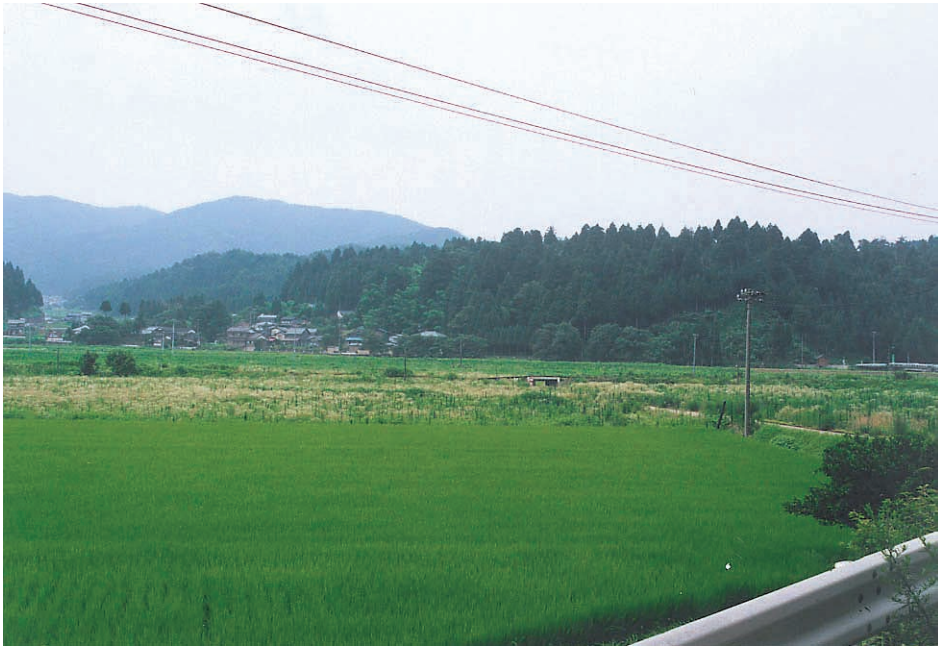
今回の豪雨による洪水は足羽川中流部のあちらこちらの谷底平野に流れ込み、土石・土砂を堆積させた。谷底平野中の田畑も洪水に襲われた。田畑の位置により、水だけが流れ、何も堆積しなかった田畑、薄く砂が堆積した田畑、厚く砂が堆積した田畑、さらには、土石が厚く堆積した田畑がある。手入れにより、再耕作可能な田畑は美しい田畑になっているが、厚く土砂・土石が堆積した田畑は放置され、うっそうとした雑草が丈高く伸びている。このような田畑は再利用が困難である。

写真5：美山町高田の足羽川谷底平野。手前は稲が見事の生育しているが、写真中央は田圃が放棄され、雑草が生い茂っている。この部分は土石が流れ、堆積した部分。

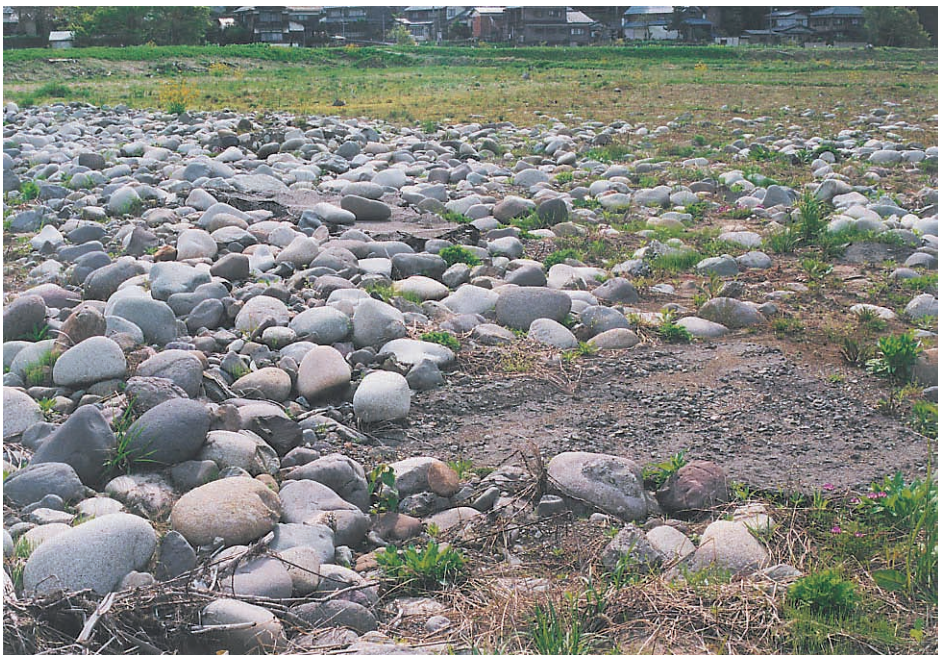
写真6：美山町高田の谷底平野の田圃に流れ込んだ土石。この田圃は耕作が放棄されている。

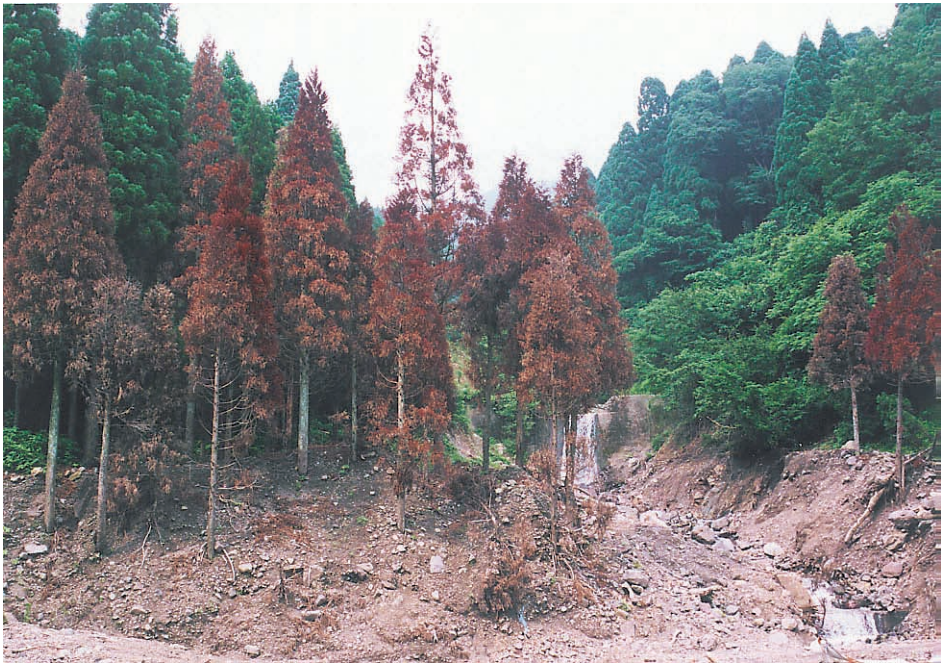
山地部では、土石流が多発し、豪雨直後にはその痕跡が爪による引っ掻き傷のように見えたが、現在では、草が生い茂り、遠くからは山腹の土石流の痕跡は見えなくなっている。その一方で、豪雨直後には元気そうに見えた杉が多量に枯れているところがある。足羽川両岸で泥水に打たれた杉、溪流

写真7：土石流に打たれて枯れる杉（池田町水海）。

の出口で土石流に打たれた杉は相当高い確率で枯れ死している。山腹の杉には枯れ死が殆ど見られないので、杉の枯れ死は泥水に打たれたことあるいは土石流に打たれたことが原因と思われる。しかし、死に至るプロセスの詳細は不明である。

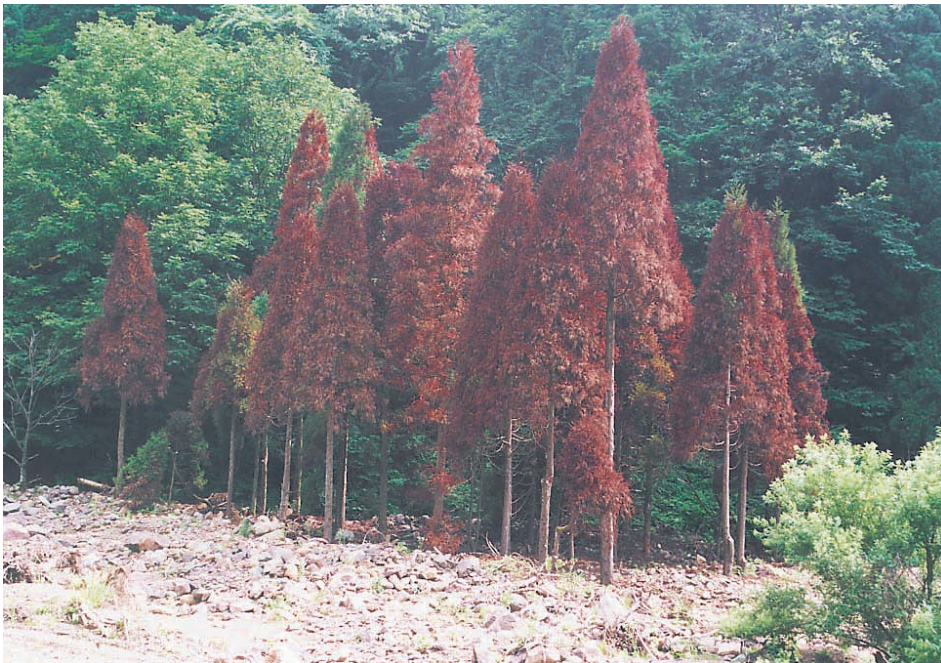
写真8：土石流に打たれ、枯れる杉（池田町水海）。

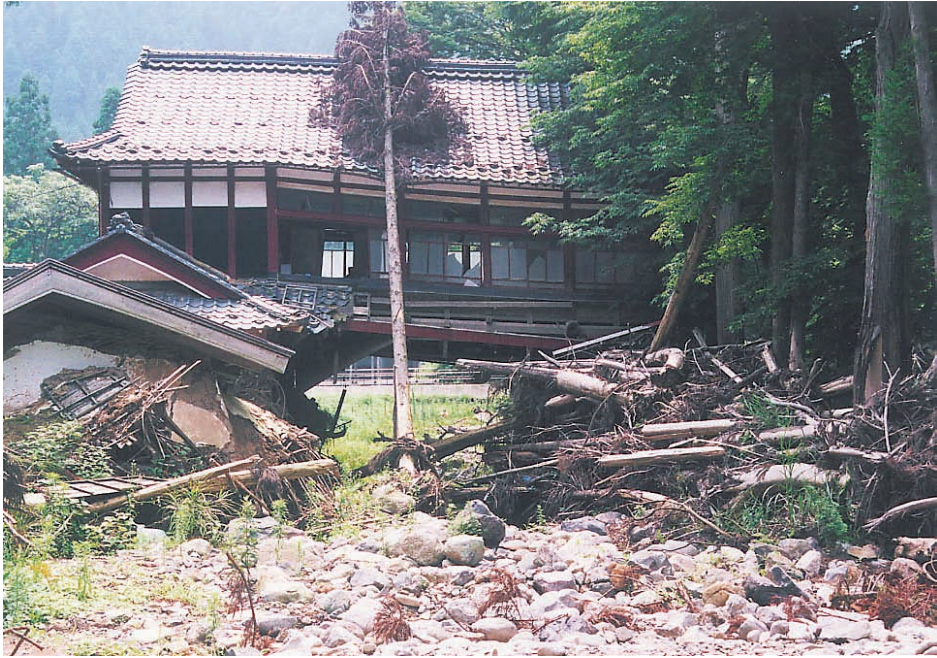
豪雨直前まで、平和な生活を送っていた住居に突然土石流が襲い、いくつかの住居が破壊された。池田町松ケ谷では、土石流が部子川の出口にあった住居の中央をえぐり取った。

住居の1階部分の中央が完全に無くなり、住居の2階部分だけが残り、トンネルのような状況になっている。この住居は使用不可能であり、いずれは撤去されるであろうが、現時点では放置されている。

写真9：土石流に襲われ、一階部分がトンネル上になった住居。池田町松ケ谷

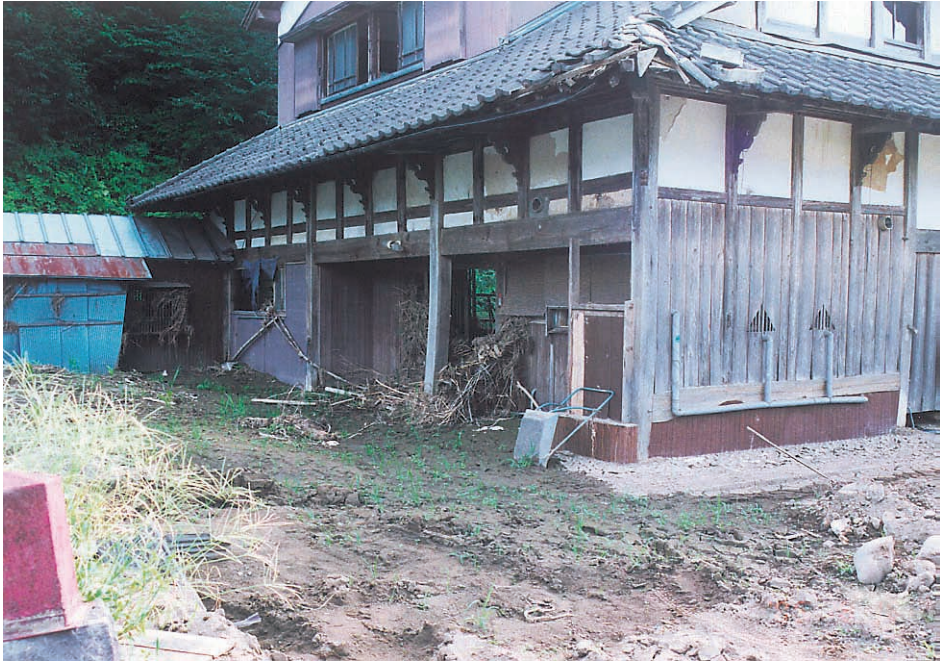
豪雨直後に発表された全壊家屋数は66戸であり、半壊家屋数は135戸である。水害直後の調査で、流出した家屋、倒壊した家屋に分類されたものは当然撤去される。倒壊しなかったが、大きな被害を受けた家屋は、豪雨直後に撤去されたもの、時間をおいて撤去されたもの、また、大規模修理をして再利用されたものがある。既に老朽化しており、前回に分類されなかったが、水害を機に建て直しをする場合もある。

**写真10**：足羽川から溢れた泥水に浸された住居。この住居は水害後しばらくはそのままであったが、最終的に撤去された。

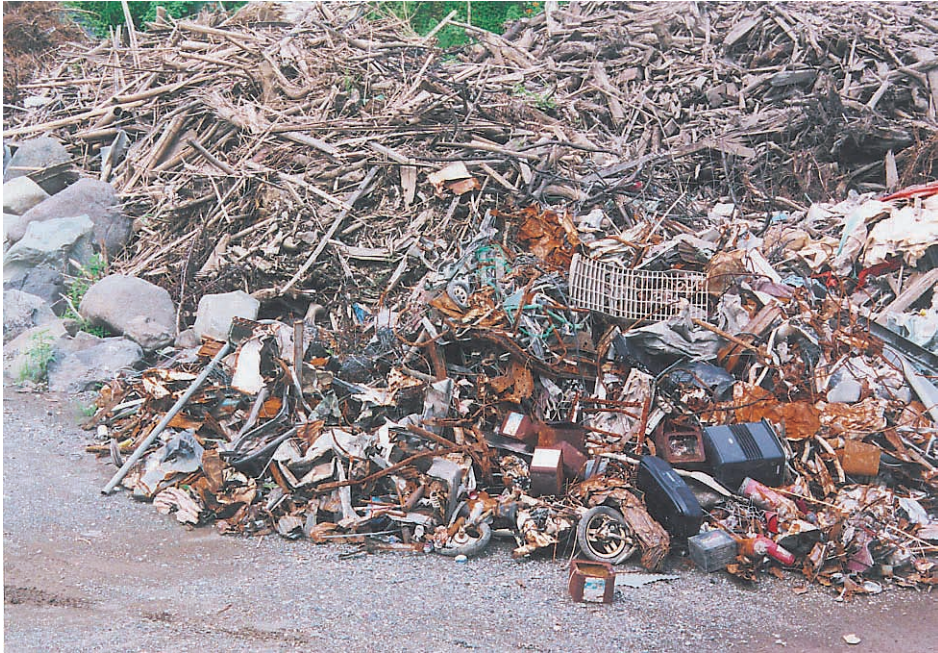
豪雨後発生した災害ゴミの処理の大部分は終了した。しかし、未処理のゴミも至る所に残され、ゴミの山を作っている。ゴミの山の中には家庭ゴミ、資源ゴミ、粗大ゴミ、タイヤ、などいろいろなゴミが混じっており、分別するのは大変な労力が必要である。また、水防に使用された土嚢が現在ではゴミとなっている。土嚢袋の中味は砂と砂利であるが、袋自体は合成樹脂であり、燃えないゴミである。そのため、土嚢の中味と袋の分離が行われている。この作業も手間暇がかかる。そのまま埋設できる袋があると都合がよい。

写真11：水害1年後にも排出，積み上げられる水害ゴミ（福井市朝倉資料館横）.  
このようなゴミの山があちこちに残されている。

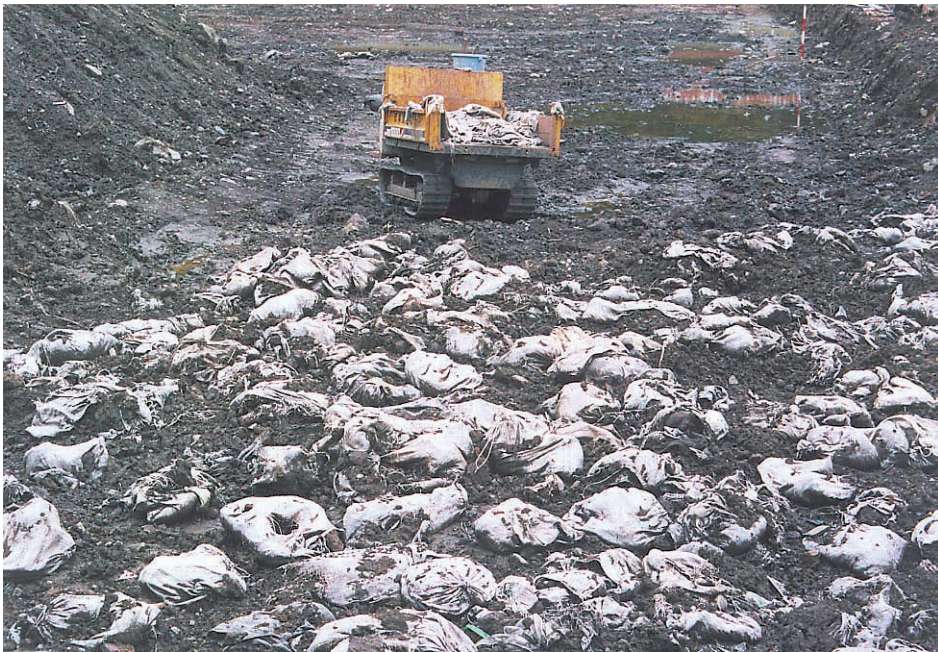
写真12：浸水を防ぐために使われた土嚢も現在ではゴミとなっている。土嚢は袋と中味の砂とを分離して，処理されている。（鯖江市河和田）

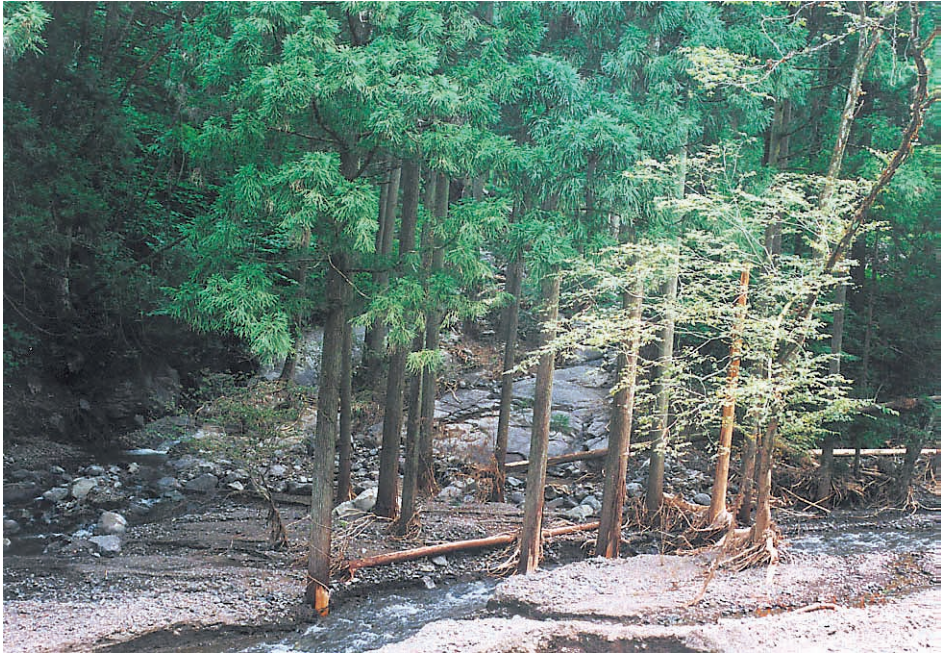
今回の水害では、山地部での地送りや大崩落は比較的少なかった。しかし、豪雨時に一時に流れ出した溪流上部の土石は、植生を削り取ったため、遠くから見ると緑の山地部に多数の赤茶色の線状傷跡を残した。1年後には、傷跡に雑草や笹が生い茂り、遠くから見ると、1年前の状況は全く分からなくなっている。

写真13：水害直後の土石流出口。出口の杉はまだ生きている。渓谷出口には比較的細かい土石が堆積している。

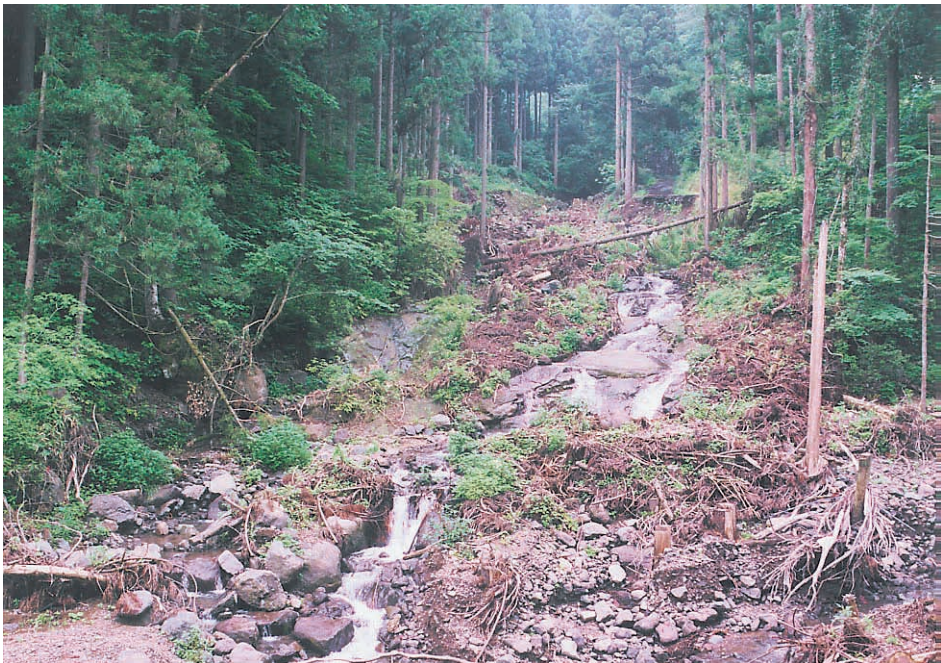
写真14：写真13の渓谷の同じ場所を1年後に同じアングルで撮影した写真。手前にあった杉は伐採されている。溪流の出口にはサイズの大きい礫が残されている。土石の吐き出しは明瞭である。福井市一乗谷川上流
