# 福井豪雨による住宅被害と再建 中山間地域を中心として

Damage and Reconstruction of Housing after Fukui Downpour  
— Case of Suburban Mountainous Region —

葉袋奈美子  
(福井大学工学部建築建設工学科)

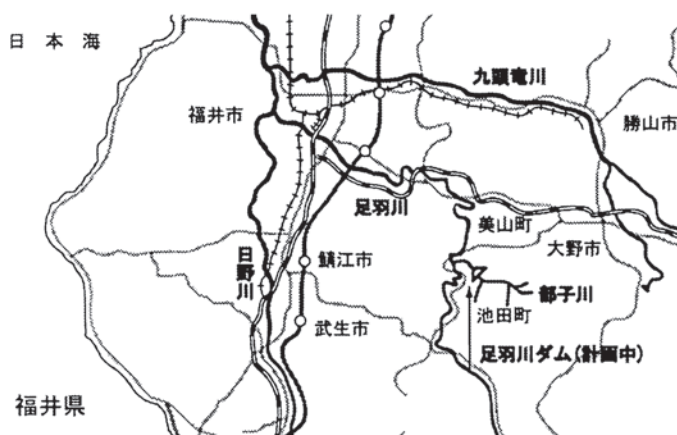
図1 被災地及び調査対象地

福井豪雨の被災地は大きく3種類に分けられよう(図1)。一つは、県庁所在地でもある福井市の市街地部分の足羽川下流域である(A)。もう一つは、鯖江市の河和田地区、今立町市街地のように、山間部にある小規模な市街地である(B)。更に最後の一つは中山間地域の農村集落で、足羽川中流域にあるような地区である(C)。本稿では、その中でも最後に挙げた中山間地域の被災地をとりあげる。

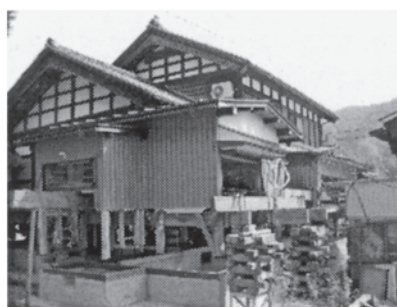
e) リフトアップ工事中

建て替えではなく、修繕で対応しようというもので最も大掛かりな修理は、住宅全体を上げる（リフトアップ）ものであろう。従来道路よりも高い位置にあった住宅が、河川改修が行われるうちに、道路よりも住宅が低くなってしまい、雪が降るたびに融雪装置や雪解けの水が、流れ込んでくるという状況となる住宅がある。今回の被災を契機に、建て替えることも検討したが、先祖から伝わる家を大切にしたいこと、同じような材木での立派な家を建てることは困難なこと等から、住宅全体を持ち上げることとしたとの話を、図1中B地区住民はしていた。このような河川との兼ね合いは、狭い谷間にできた集落で、見られることがある。このような世帯は土を投入し、基礎を作り直して、住宅全体を持ち上げるような工事を行っている。
