## 2018年2月の豪雪に伴う福井市内の積雪・除雪状況の推移

Transition of snow cover situation in Fukui City due to the heavy snowfall in February 2018.

山本 博文\*  
藤井 純子\*\*  
(福井大学教育学部地学教室)

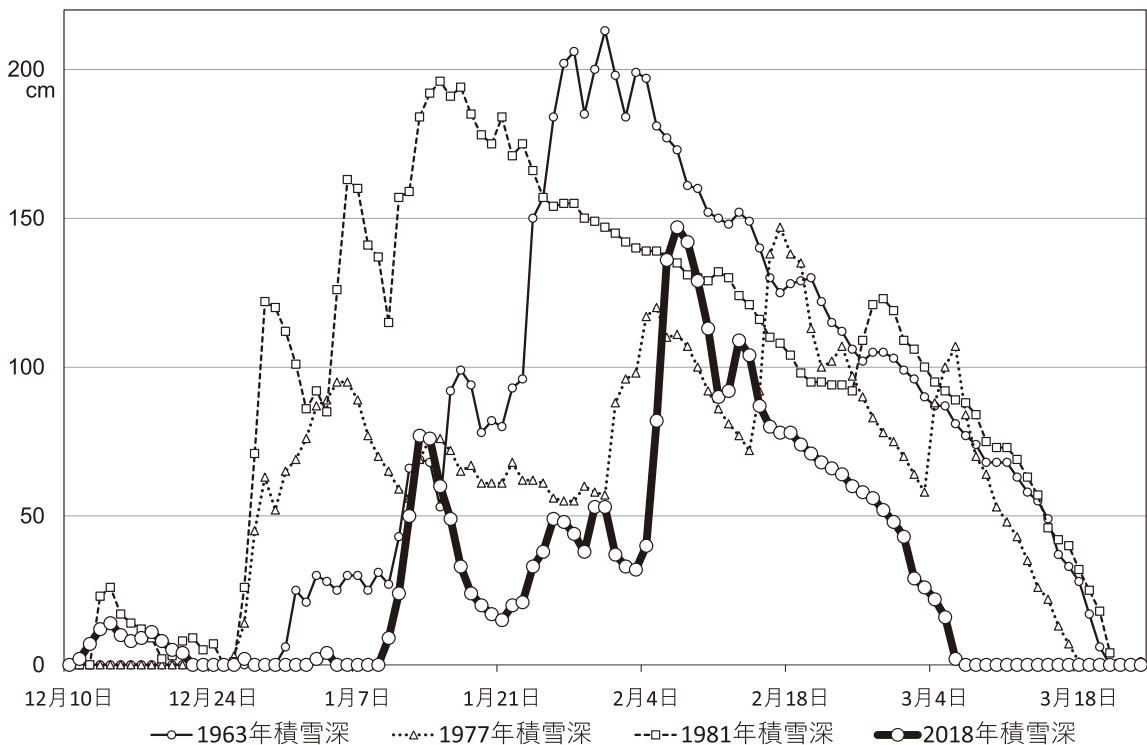
福井市中心部に近い福井地方気象台での観測によれば、図 1 に示したように 2018 年 1 月の積雪深は 1 月 9 日まではほとんどなかったものの、1 月 13 日には平均の最深積雪を上回る 77cm を記録した。その後積雪深は減少し、2 月の初めまでは 40cm 前後を推移してきた。本格的な降雪となったのは 2 月 5 日からであり、5 日には日降雪量 47cm (日降水量で 42.0mm)、6 日には 54cm (同 61.5mm)、7 日には 28cm (同 44.0mm) となった。これに伴い積雪深も 4 日には 40cm だったものが、5 日には 82cm、6 日には 136cm、7 日には 147cm に達した。その後、積雪深は徐々に減少し、11 日には 90cm となったが、13 日には日降雪量 21cm (日降水量で 29.0mm) の降雪があり、再び 109cm と 100cm を超える積雪深となった。その後の降雪はほとんどなく、2 月 28 日には積雪深は 50cm を下回り、3 月 1 日、5 日の降雨 (日降水量 19.0mm および 38.0mm) により 3 月 6 日には 2cm まで急激に減少、3 月 7 日にはゼロとなった。

この積雪深の変化を、福井地方気象台での 1963 年の昭和 38 年 1 月豪雪、1981 年の昭和 56 年豪雪および今回と同じ最深積雪 147cm を記録した 1977 年における観測データと比較した (図 1)。

図 1 福井地方気象台における 1963 年、1977 年、1981 年、2018 年の最深積雪値の推移。

一方、積雪深の変化（図 1）をみると、何度も短期間の急激な積雪深の増加があったことがわかる。急激な積雪深の増加があると、除雪が追い付かなくなり、交通をはじめとする様々な日常生活に支障をきたすようになると考えられる。そこで日降雪量について比較を行った。日降雪量が 40～49cm、50～59cm、60cm 以上の日数を数えると、1963 年ではそれぞれ 1 日、1 日、1 日、1977 年では 0 日、1 日、0 日、1981 年では 2 日、3 日、1 日、2018 年では 1 日、1 日、0 日であった。日降雪量を見る限り、豪雪と言われている 1963 年および 1981 年は日降雪量が 50cm を超える日がそれぞれ 2 日および 4 日と多いものの、1977 年と 2018 年には大きな違いは見られなかった。

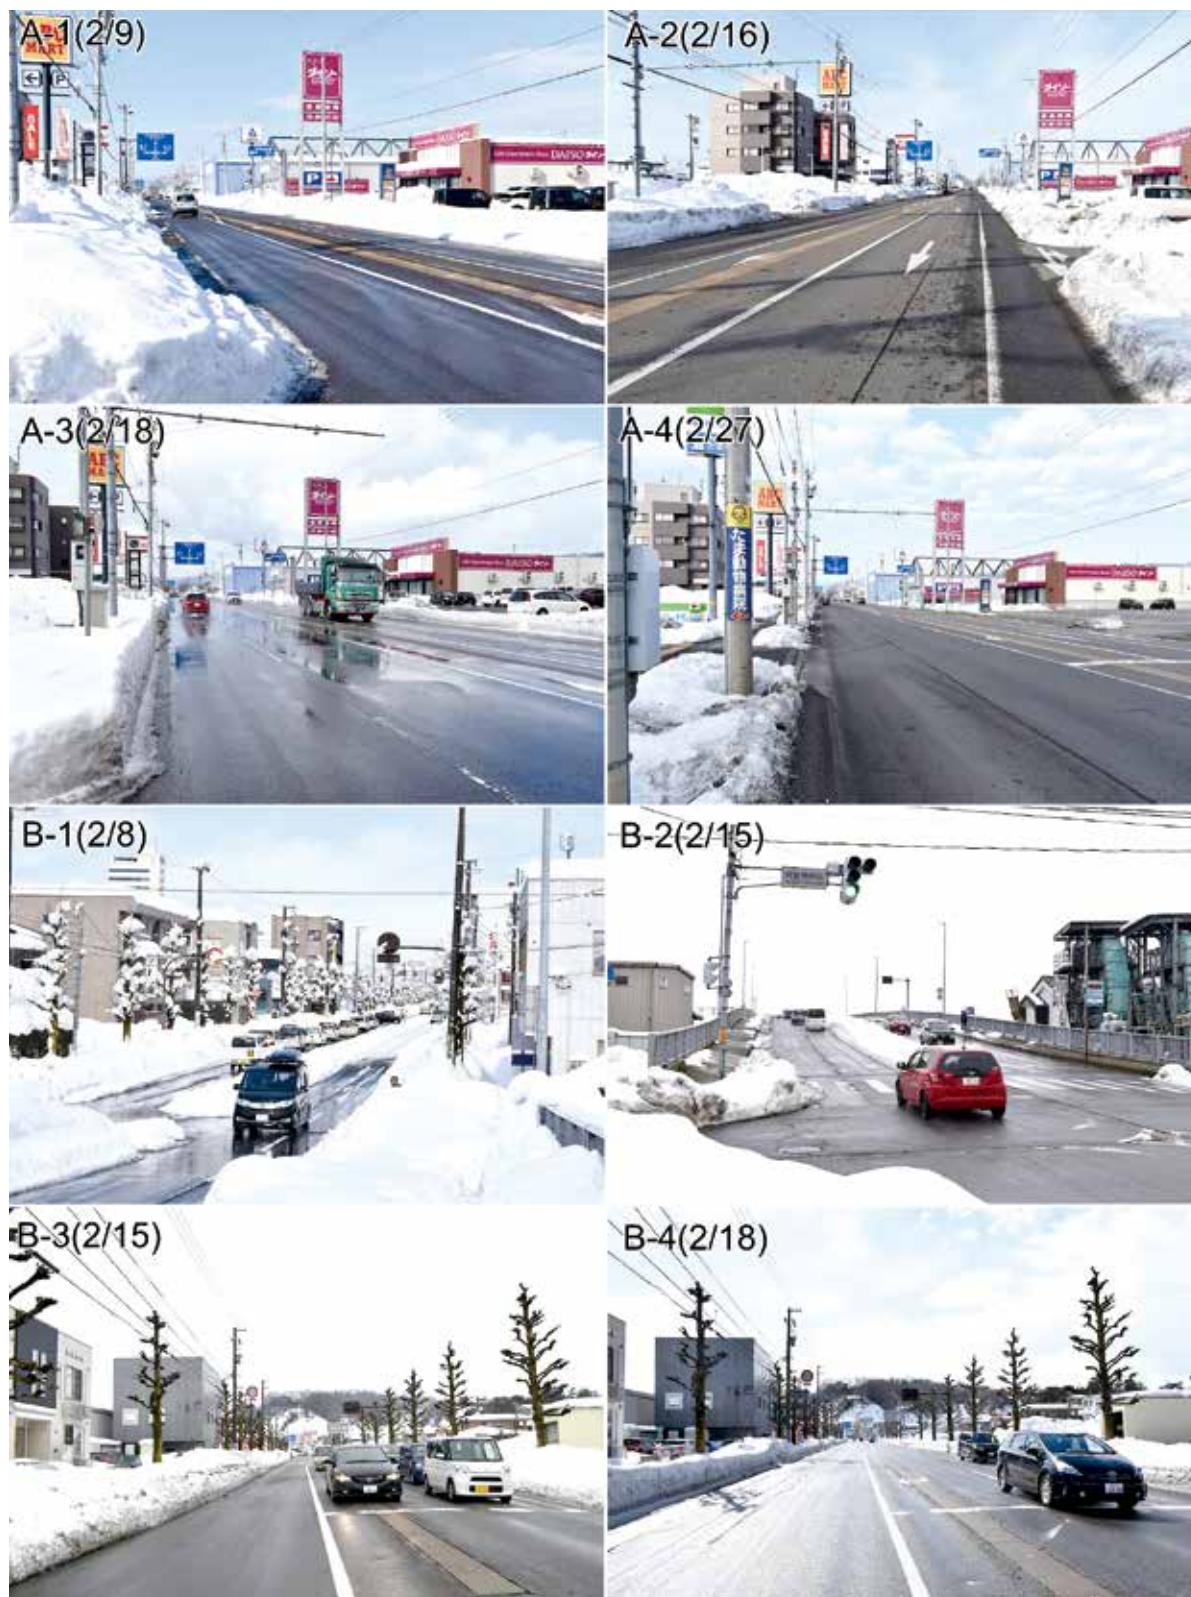
今回、積雪（除雪）状況の定点観測を行った国・県道除雪路線はいずれも4車線の県道である。A地点（図2）付近には消雪装置が設置されていることもあり、2月9日の時点では両脇の各1車線は約1mの積雪に覆われているものの、中央寄りの2車線には雪はなく（図3 A-1）、車の通行量が少なかったこともあり、走行にはほとんど問題はなかった。2月14～16日には、両脇の1車線の内、中央寄りの3分の1程度の幅が使える状況となっており（図3 A-2）、必要に応じて片側2車線での走行が可能であった。2月18日では道路脇は雪の壁となっているものの、除雪により全線が使える状況となっていた（図3 A-3）。なお歩道については、18日には一部で通れるようになっていたものの、場所によって状況は様々であった。24日には通れる場所が増え、27日では歩道の雪もかなり少なくなり、歩道でも歩く場所の雪が消えつつあった（図3 A-4）。3月2日では歩道の雪もかなり消失していた。

同じく4車線の国・県道除雪路線が足羽川にかかる橋を渡るB地点（図2）では、橋の区間には消雪装置があるものの、その前後には設置されていない。このため2月8日では消雪装置のある橋の区間では路面に雪はないものの、道路の両脇に雪が溜り、片側1車線の通行のみであった（図3 B-1）。消雪装置のない区間では片側1車線は車の通行が可能であったが、路面は圧雪路となっていた（図3 B-1）。2月14～15日には消雪装置のある橋の区間では片側2車線の通行がほぼ可能となった（図3 B-2）。一方、消雪装置のない区間では2月15～16日でもまだ片側1車線のみの通行であり（図3 B-3）、18日ようやく除雪により全車線が使用可能となった（図3 B-4）。歩道では、橋の区間では歩道にも消雪装置はあったが、8日の時点では歩いて橋を渡るのには容易ではなかった（図3 B-1）。15日には雪が少なくなり（図3 B-2）、21日には歩道の雪はほぼ消失した。一方、消雪装置のない区間の歩道では21日でも雪のため歩道が通れないところが多くあったが、27日に歩道の雪はかなり少なくなりほぼ通行できるようになった。3月6日には歩道上の雪もほぼ無くなった。

図3 国・県道除雪路線であるA地点（A-1～A-4：カッコ内は撮影日，以下同様）およびB地点（B-1～B-4）における積雪状況の変化。観察地点は図2参照。

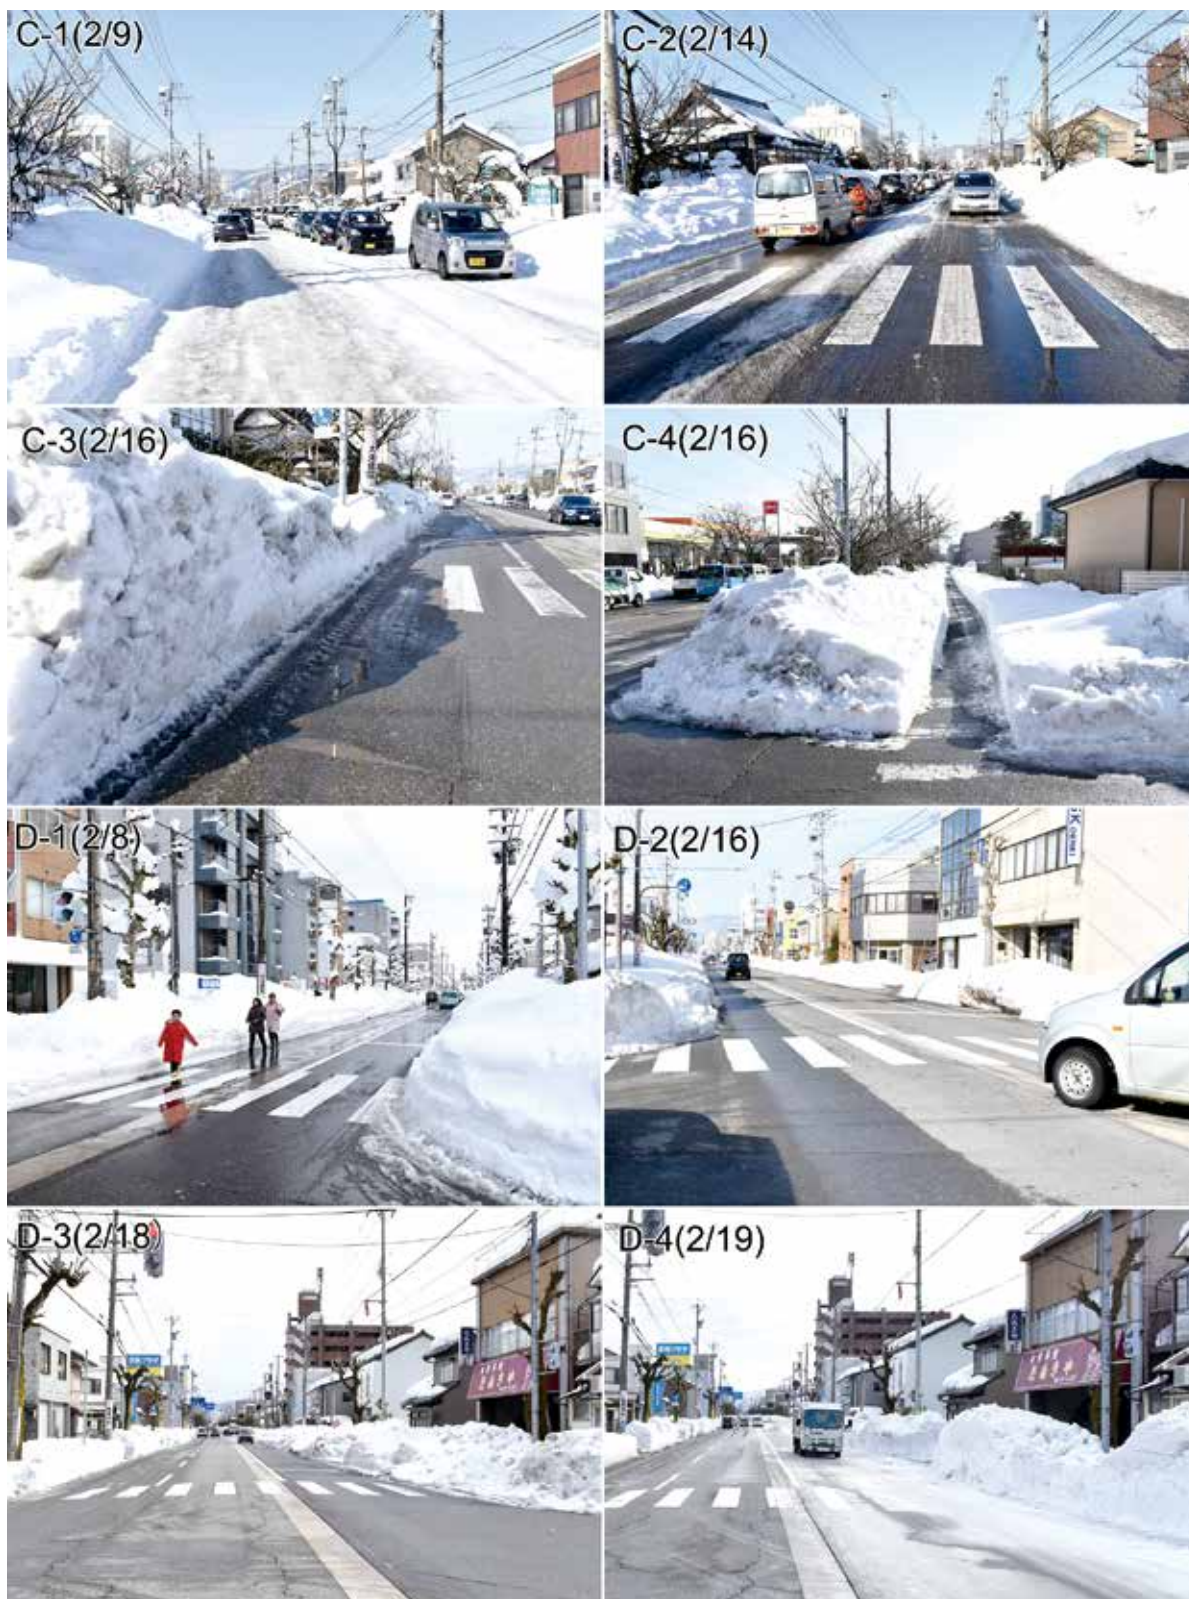
福井市の中心部に近い4車線の国・県道除雪路線であるC地点（消雪装置なし：図2）では2月8～9日の時点では中央寄りの車線は圧雪が路面を覆っているものの、通行可能であった（図4 C-1）。しかしながら歩道を通ることは困難であり、狭い車道を車とともに歩行者が通行するという状況であった。2月14日には車道の圧雪もほぼなくなったが、まだ歩道側の車線は雪に埋もれ、通行できていない（図4 C-2）。また歩道は一部では通行可能となっていた。16～18日には、車道の除雪が進み、4車線での通行が可能となり（図4 C-3）、歩道も除雪が進んだ（図4 C-4）。3月2日には歩道の雪も減少し、問題なく通行できるようになった。

福井市の最重要除雪路線である福井市の中心部に近い4車線のD地点（消雪装置あり：図2）では2月8日の時点でも、路面には圧雪はなかったが、通行可能なのは中央寄りの2車線のみであり、歩行者も狭い車道を車とともに通っていた（図4 D-1）。この状況は16日でも車が通れる幅がやや広くなったものの基本的には変わらなかった（図4 D-2）が、18日には北側の車線で（図4 D-3）、19日には南側の車線でも除雪され、全車線が使える状況となった（図4 D-4）。しかし歩道の除雪は進まず、積雪が減少した20日以降、次第に通行できる区間が増えてきた。

図4 国・県道除雪路線であるC地点（C-1～C-4）および最重要除雪路線であるD地点（D-1～D-4）における積雪状況の変化。観察地点は図2参照。

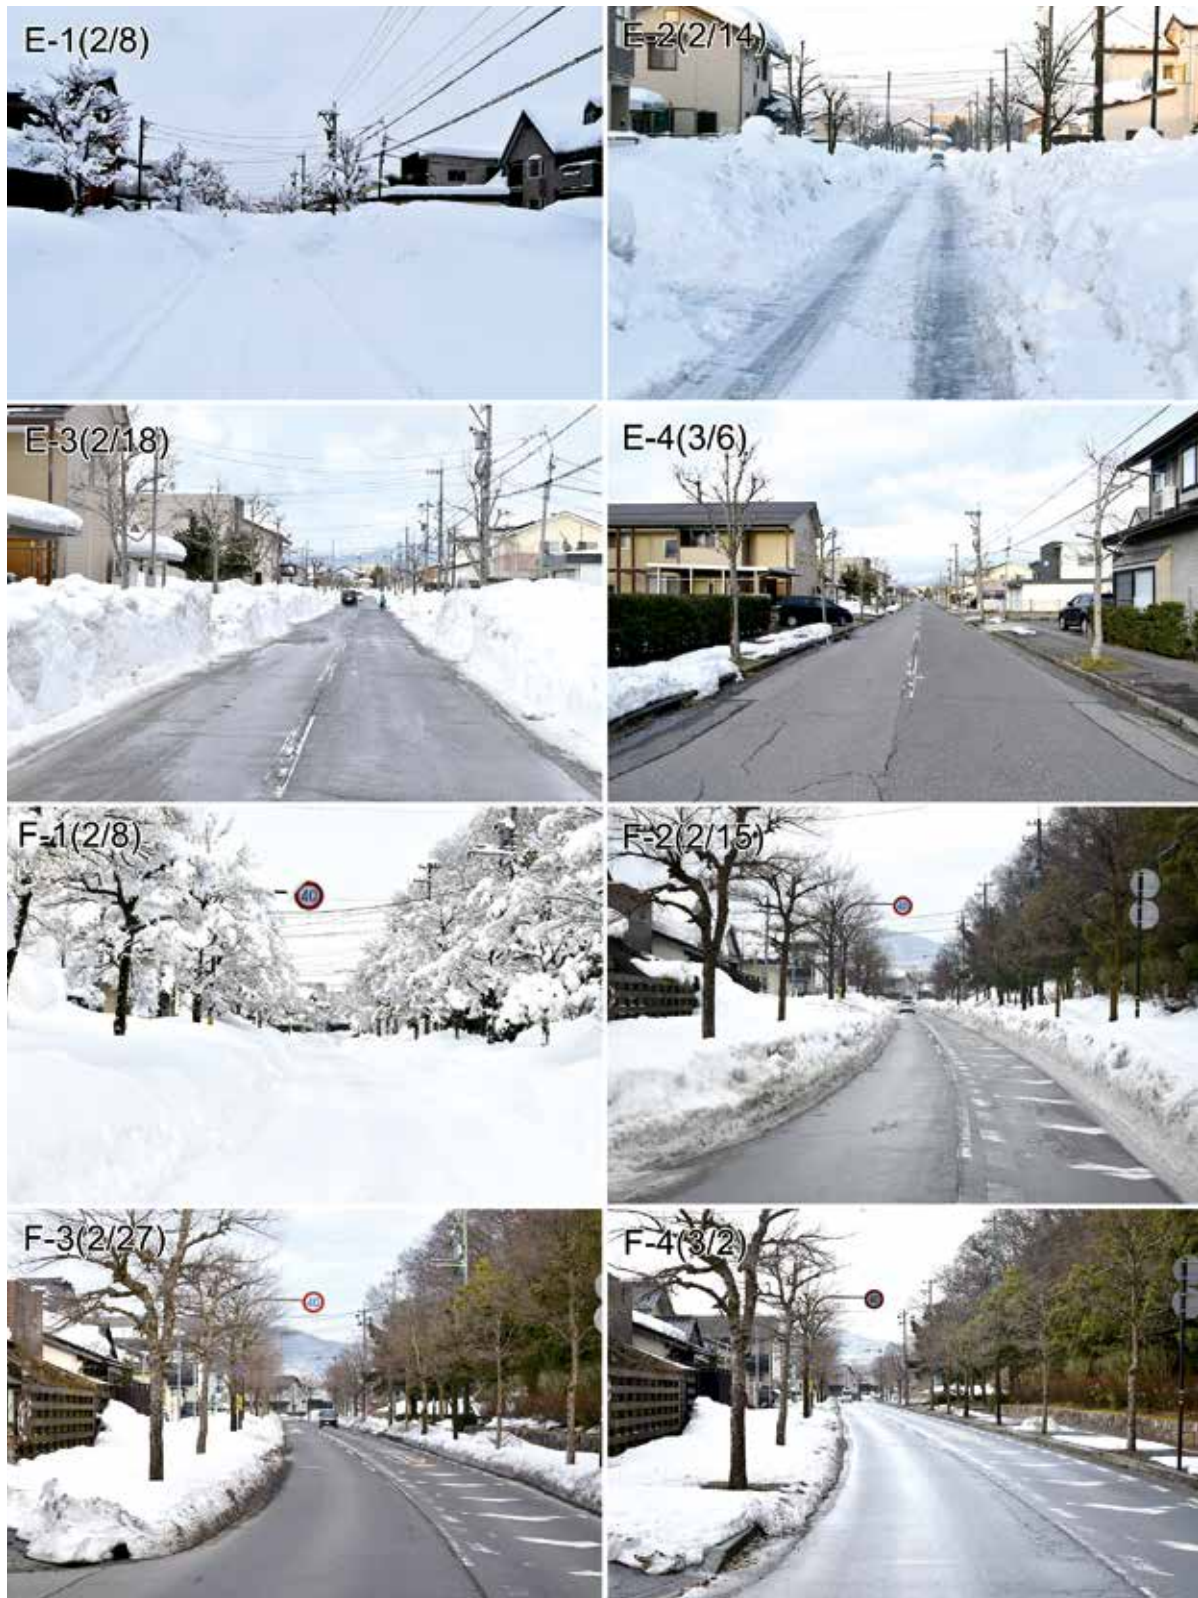
E地点（図2）を通る緊急確保路線は、市街地周辺の新興住宅街を貫く、歩道を含め道幅12mの2車線道路である。普段の交通量はさほど多くはない。2月6日、7日では1車線幅でかろうじて車の走行は可能であったが、通行する車はほとんどなかった（図5 E-1）。14日には一部で路面が見え始めたが、道幅は変わらず、車のすれ違いは困難であった（図5 E-2）。16日ではまだ1車線のみ通れる状況であったが、18日には除雪により狭いながら2車線とも使用できるようになった（図5 E-3）。しかし歩道の通行は困難であり、3月1日、5日の降雨により、積雪量が急激に減少したことに伴い次第に通れるようになり、3月6日には北側の歩道の雪はほとんど消え通行可能となった（図5 E-4）。

F地点（図2）は普段の交通量がE地点に比べ多い道幅15m、2車線の緊急確保路線である。2月8～9日の時点では、かろうじて乗用車同士ならすれ違えることができる幅の圧雪路となっていた（図5 F-1）が、小型車両以外の通行は困難であり、しばしば激しい渋滞が発生していた。15日には路面の雪はほぼなくなったが、道幅はあまり変わっていない（図5 F-2）。その後、徐々に雪が少なくなるとともに道幅もすこしずつ広くなり、27日頃には車道外側線も見えるようになってきた（図5 F-3）。一方、歩道は積雪のため3月2日でも使えない区間が多かった（図5 F-4）が、3月6日にはほぼ通行できるようになった。

図5 緊急確保路線であるE地点 (E-1～E-4) およびF地点 (F-1～F-4) における積雪状況の変化。観察地点は図2参照。

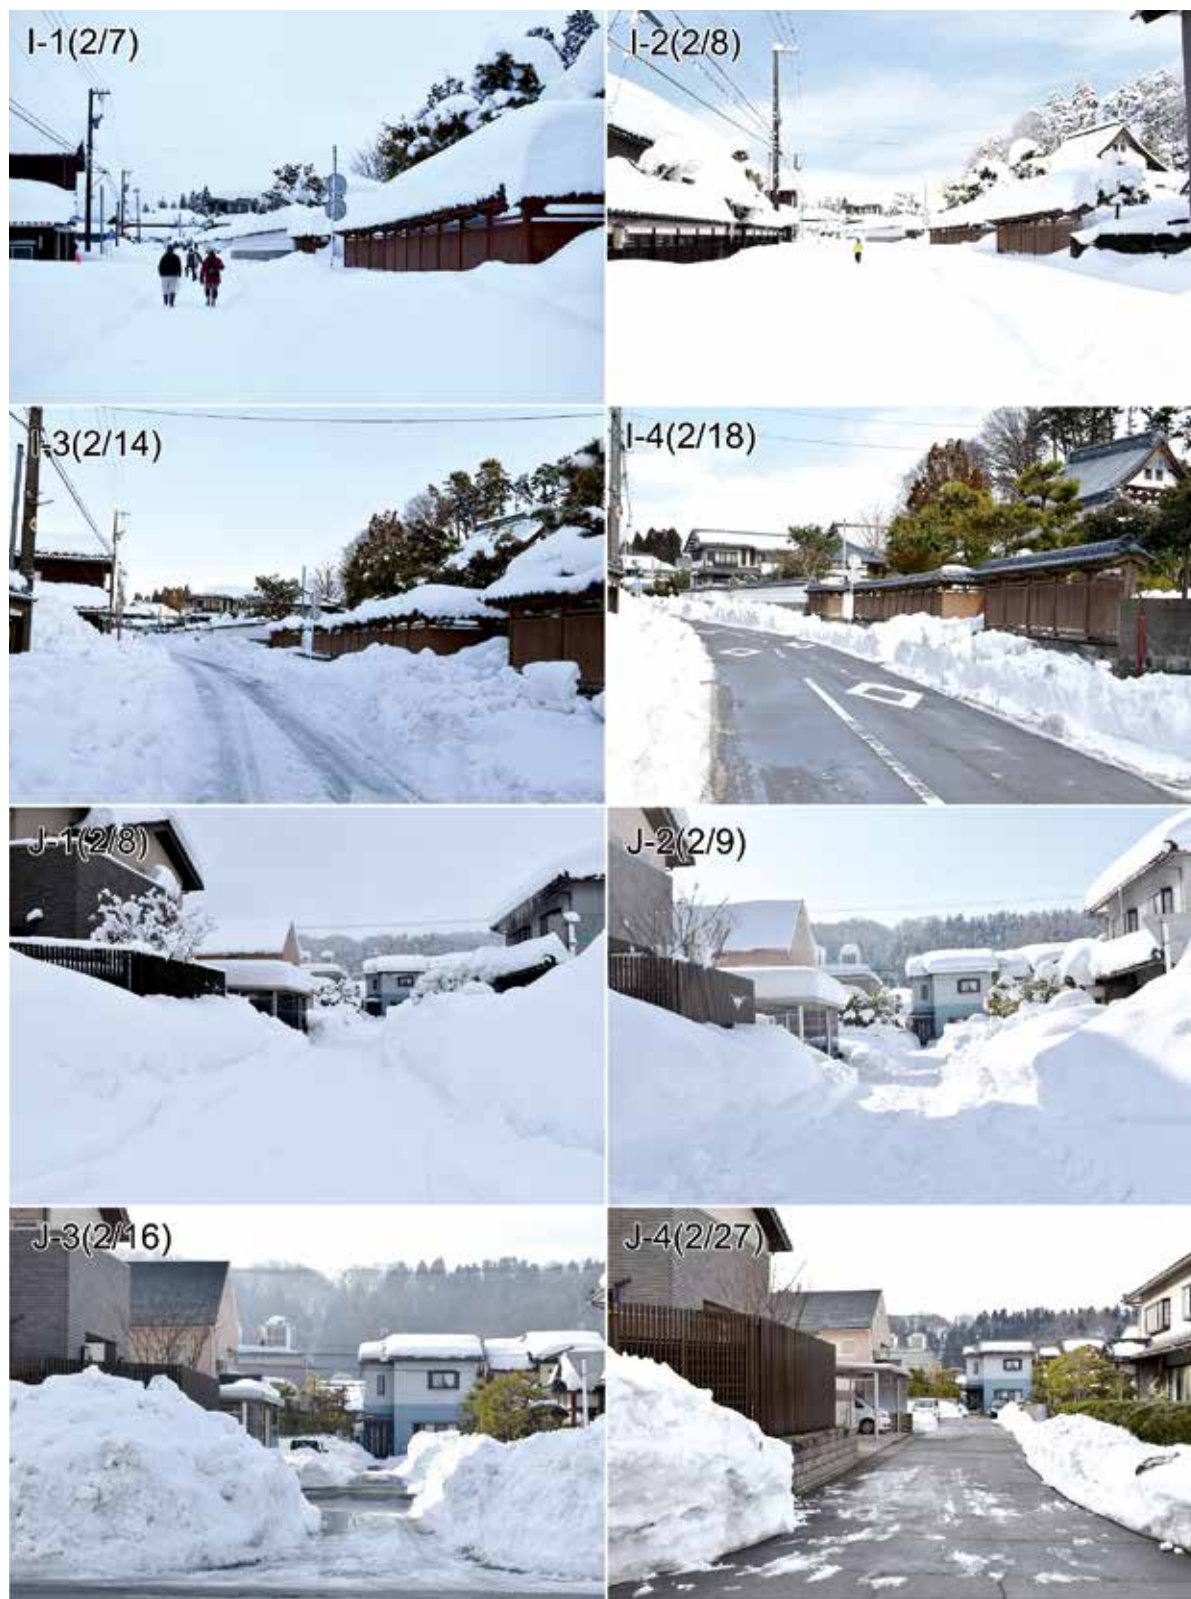
台が通れる幅の圧雪路（図7 I-1, I-2）となっていたが、車の通行はほとんどなかった。14日には、1車線幅で除雪され、路面の雪はほとんどなくなり、車はスムーズに通れるようになったが、すれ違いは困難であった（図7 I-3）。18日には2車線分の除雪がなされ、すれ違いもスムーズにできるようになった（図7 I-4）。一方、歩道の雪が無くなり、通れるようになったのは、3月に入ってからであった。

生活道路でも幅のやや狭い一般除雪路線では除雪は遅れ、車の通常の通行ができるようになったのはかなり後であった。J地点（図2）は市街地周辺の新興住宅街の中を通る幅6mの一般除雪路線である。2月7～8日の時点では、新雪が路面を覆い、車の通行はかなり困難であった（図7 J-1）が、9日には車の走行がなんとかできる状態となった（図7 J-2）。16日には除雪が進み、車の通行が容易となったが、相変わらずすれ違いはできない状態であった（図7 J-3）。27日頃には車のすれ違いもできるようになり（図7 J-4）、3月6日に入ると路上の雪もほとんどなくなった。

図7 一般除雪路線であるI地点 (I-1～I-4) およびJ地点 (J-1～J-4) における積雪状況の変化。観察地点は図2参照。

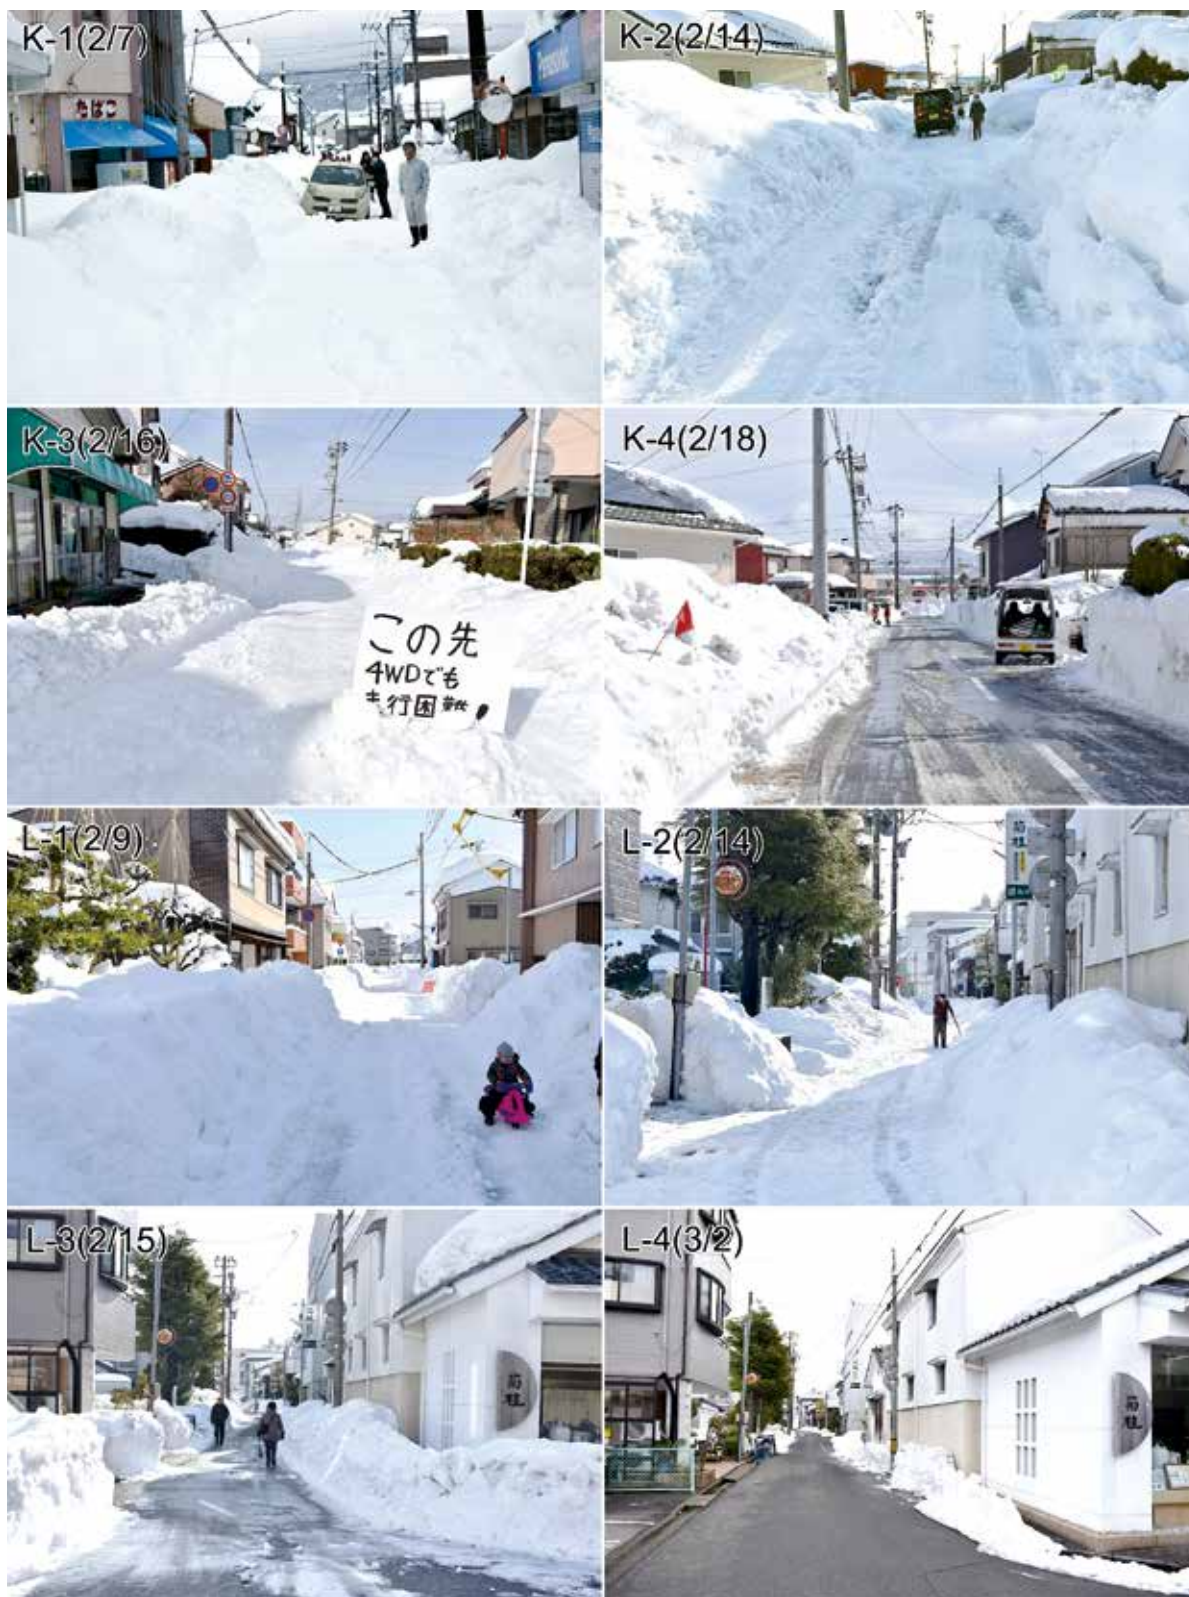
K地点（図2）は幅7m前後の古くからある集落を貫く主要な生活道路である。2月7～8日の時点ではとりあえず車一台分の道幅は確保されていたものの、スタックする車も多く、動けなくなり放置されている車もあり、車で通行はほぼできない状態であった（図8 K-1）。9日では車1台がようやく通れる圧雪路となっていたが、すれ違いは非常に困難な状況であった。14～16日では圧雪された路面の雪が解け始め、各所で圧雪路に穴ぼこができる状況となり（図8 K-2）、多くの車がスタックしていた。ついには『この先4WDでも走向困難』と記された看板が出された（図8 K-3）が、18日には、車がすれ違うことのできる幅で除雪され、スムーズに通行できるようになった（図8 K-4）。

地点Lは市街地にある幅6～8mの生活道路であり（図2）、ここでもK地点と同様の事象が発生していた。2月7日の時点ではとりあえず車一台分が通れることのできる圧雪路となっていた。9～14日では圧雪路の雪が緩み、穴ぼこができ、スタックする車も多くみられた（図8 L-1, L-2）。15日には除雪により、車で通行が容易となったが、すれ違うことは困難な状況であった（図8 L-3）。道路わきの雪の塊は3月2日でも所によっては多く残り（図8 L-4）、通行の障害となっていたが、6日には大半がなくなった。

図8 一般除雪路線であるK地点 (K-1~K-4) およびL地点 (L-1~L-4) における積雪状況の変化. 観察地点は図2参照.

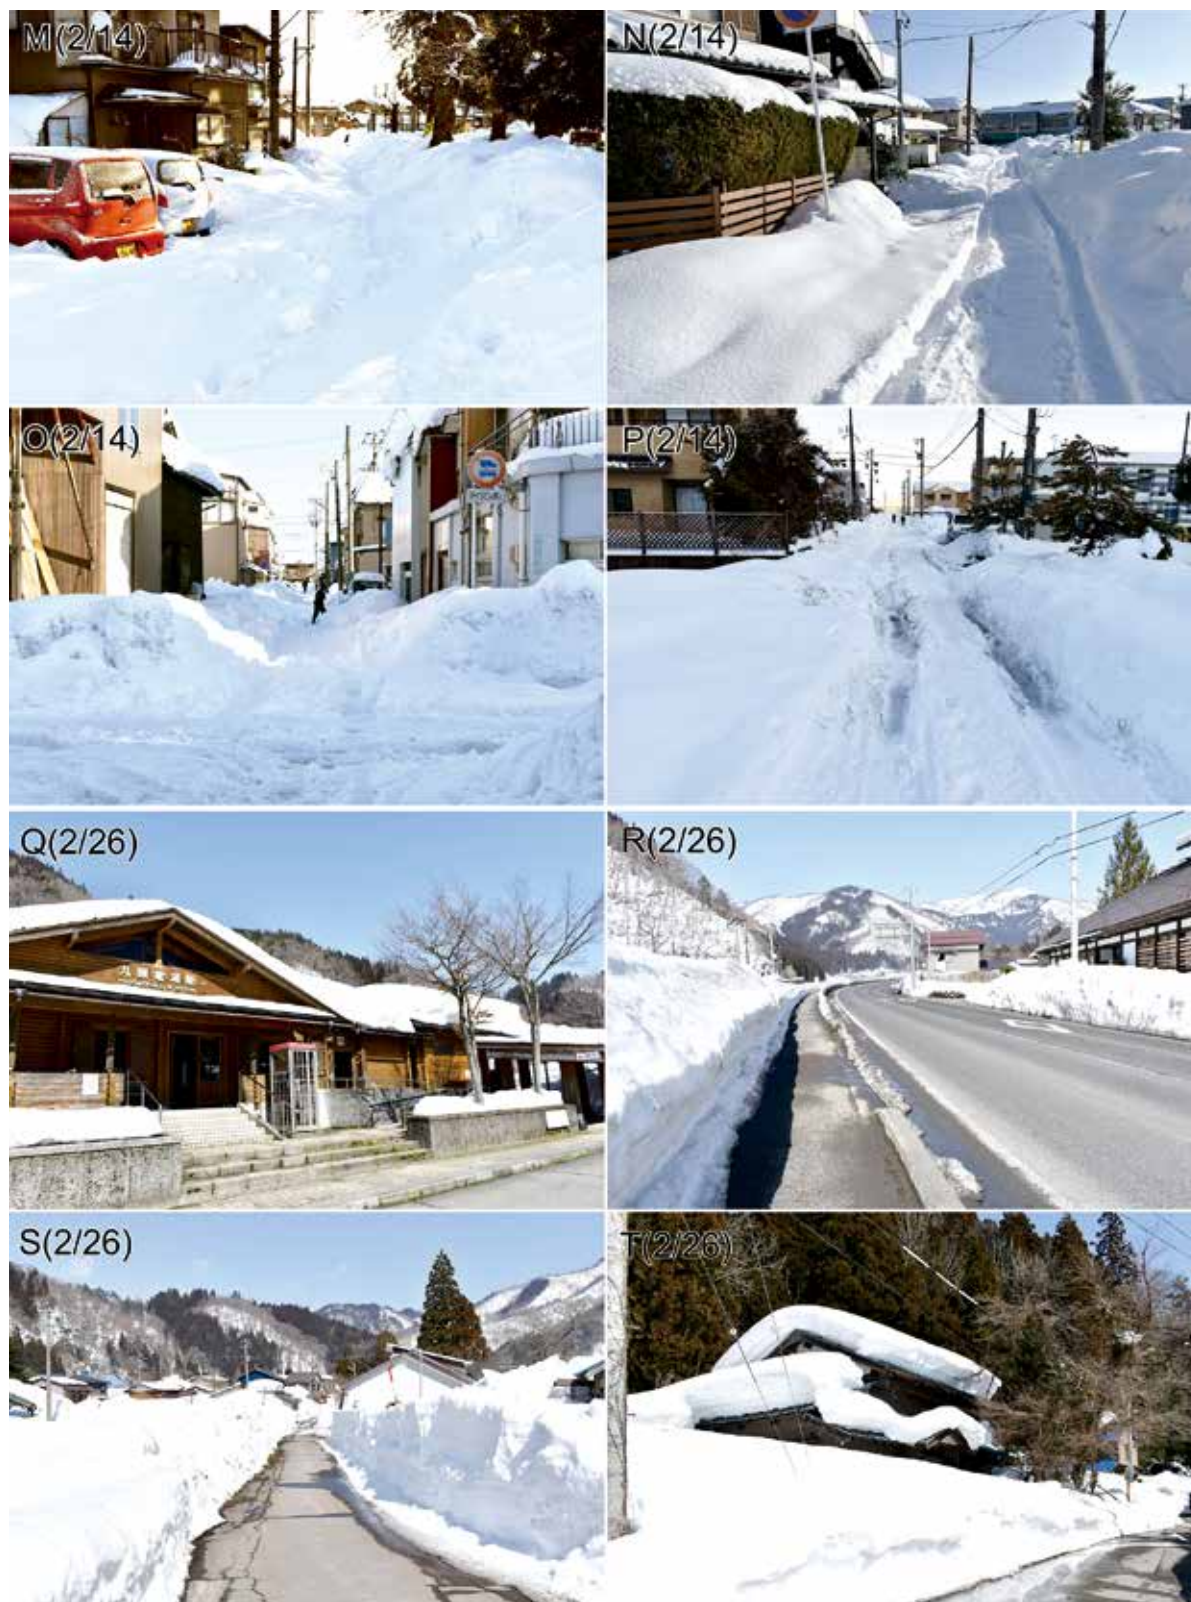
一方、幅6m以下の一般除雪路線では、最深降雪値147cmを記録した2月7日から1週間たった14日でも、車の通行が全くできない、または困難な区間が多数存在していた。図9のM～P（位置は図2参照）には、2月14日の道路状況を示している。いずれの地点も18日頃までには多くの地点で除雪が進み、車の通行が可能となった。

福井市街地での積雪・除雪状況と比較するために、福井県大野市の旧和泉村市街地の調査を行った。気象庁の旧和泉村市街地近くのアメダス観測点（九頭竜）の記録によれば、2 月 3 日に 159cm だった積雪深は 7 日には 247cm となり、13 日には、1982 年の観測開始以降最大となる 301cm を記録した。このため旧和泉村市街地に通じる国道 158 号線および JR 越美北線は不通となった。JR 越美北線は 20 日には越前大野駅まで、23 日には全線の運転が再開され、再開後の 2 月 26 日に現地調査に出かけた。調査日は 301cm を記録した 13 日から 2 週間近くたったが、積雪深はまだ 2m を超えていた。駅から降りたときの印象は、除雪がきれいになされており（図 9 Q）、福井市街地より除雪が進み（図 9 R,S）、豪雪地帯に来たという印象があまりなかった。確かに無人の建物はまさに雪に埋もれている

図9 道幅6m以下の比較的狭い一般除雪路線の2月14日における積雪状況（M～P:観察地点は図2参照）および大野市の旧和泉村市街地の2月26日における積雪状況（Q～T）。

という表現がピッタリであった（図9 T）が、人々が活動する場所は奇麗に除雪され、中には敷地内の雪がほとんどないという住宅も見られた。調査を終えて福井市に戻ると、豪雪の被災地に来たという印象すら持った。九頭竜の1983～2017年の平均の最深積雪（資料不足値を含む）は161cmであり、平均の2倍近い豪雪になったとはいえ、除雪体制が整っているためか、最深積雪を記録してから2週間近くたっているためか、301cmもの積雪があったとは感じられなかった。
